Мобильная система диагностики изоляторов контактной сети по ультрафиолетовому излучению

Физические основы ультрафиолетового (УФ) метода диагностики изоляторов, технические характеристики УФ-камеры DayCorII компании Ofil (Израиль) последнего поколения, основные направления и задачи по разработке и внедрению УФ-системы диагностики изоляторов контактной сети на базе DayCorII были рассмотрены в статье, опубликованной в журнале «Железные дороги мира», 2004, № 7. В настоящей статье показаны результаты исследований и эксплуатационных испытаний разработанной и реализованной диагностической УФ-системы на базе вагона-лаборатории для испытаний контактной сети (ВИКС) Горьковской железной дороги.

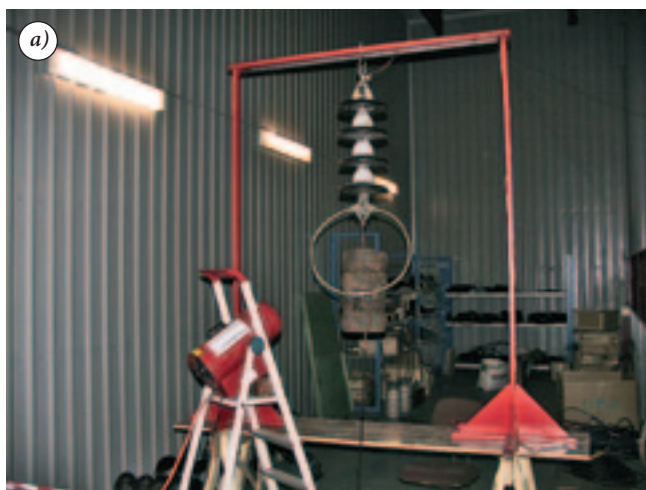
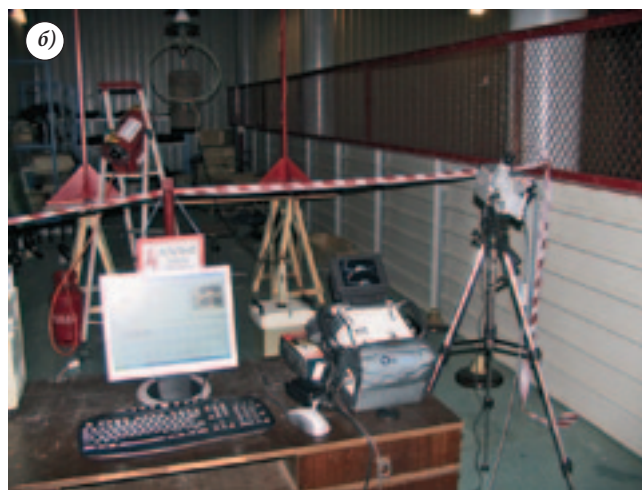
Рис. 2. Внешний вид испытательного стенда:

а—консоль с подвешенной гирляндой изоляторов; б—общий вид компьютеризованного измерительного комплекса

Гирлянды изоляторов поочередно подвешивали на специальную изолированную консоль, внешний вид которой показан на рис. 2, а. Здесь же в левой нижней части рисунка показана тепловая газовая пушка мощностью 10 кВт, которая использовалась для изменения температуры атмосферного воздуха. Внешний вид измерительного комплекса в составе УФ-камеры DayCorII и тепловизионной каме-

ры ТН7102, подключенных к компьютеру, представлен на рис. 2, б.

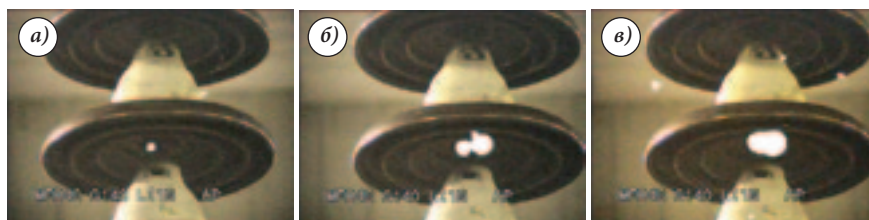
На рис. 3 показаны результаты УФ-обследований гирлянды при различных значениях температуры воздуха. С помощью тепловой пушки температуру воздуха $T_{\text{в}}$ изменяли от $+10$ до $+30$ и $+38$ °С.

Результаты эксперимента показали, что дефектным в УФ-спектре проявился только второй изолятор (ПЧР в районе цементной заделки стержня). На остальных изолято-

рах гирлянды ПЧР не наблюдались. Этот факт можно объяснить следующим образом. Поскольку сопротивление R на втором изоляторе в 1000 раз больше, чем на остальных, то в результате перераспределения напряжений между изоляторами гирлянды на исправный второй изолятор приходится значительно большее падение напряжения, чем на остальные. В связи с этим напряженность электрического поля в нем может превышать критическое значение $E = 24 \div 30$ кВ/см, что и вызывает возникновение ПЧР. Отсюда можно сделать вывод о том, что при появлении ПЧР или короны хотя бы на одном из изоляторов, всю гирлянду необходимо обязательно обследовать контактными методами.

Рис. 3. Влияние температуры воздуха на интенсивность УФ-излучения дефекта: а — $T_{\text{в}} = +10$ °С; б — $T_{\text{в}} = +30$ °С; в — $T_{\text{в}} = +38$ °С (показаны только первый и второй изоляторы)

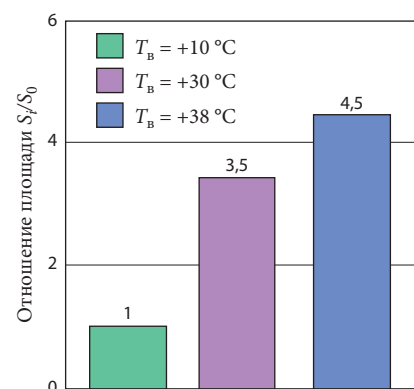
На рис. 4 представлена обобщающая диаграмма, показывающая влияние температуры воздуха на условную интенсивность (площадь ПЧР) УФ-излучения. За эту величину принималось отношение площади ПЧР для различных температур на втором изоляторе (S_i) к единичному значению площади (S_0). За единичное значение была принята площадь ПЧР при $T_{\text{в}} = +10$ °С. При увеличении температуры воздуха до $+30$ и $+38$ °С условная УФ-интенсивность увеличилась соответственно в 3,5 и 4,5 раза.

Рис. 4. Влияние температуры воздуха на условную УФ-интенсивность излучения дефектного изолятора

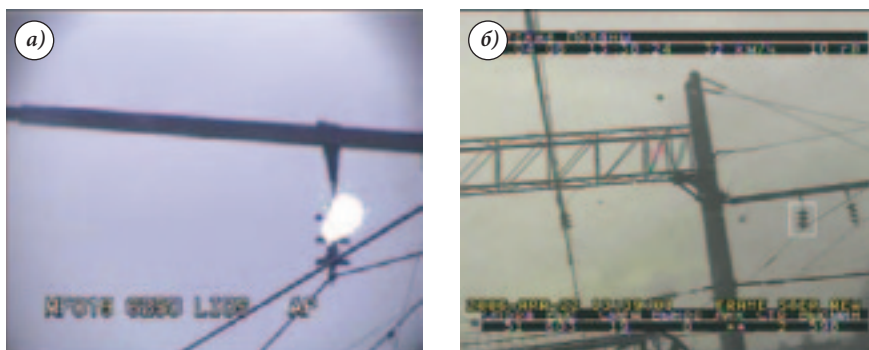
На рис. 7 и 8 в качестве примера представлены фрагменты мониторинга технического состояния двух подвесных гирлянд, состоящих из трех фарфоровых изоляторов ПФ-70, расположенных соответственно на опорах № 50 и № 40.

На рис. 7, а и 8, а показаны УФ-изображения, полученные с помощью камеры DayCorII. Поскольку угол поля зрения УФ-камеры небольшой (5°×3,75°), то для большей наглядности и упрощения идентификации гирлянды на дисплей дополнительно выводилось видеоизображение от штатной видеокамеры, имеющей значительно больший (22°×17,5°) угол поля зрения (см. рис. 7, б и 8, б). В табл. 3 представлены параметры изоляторов указанных гирлянд. Данные были получены специалистами ДЭЛ с помощью измерительной штанги ШДИ-25 и электрических стендовых испытаний, проведенных после снятия этих гирлянд.

Анализ рис. 7 и 8 показывает, что дефектные гирлянды с фарфоровыми изоляторами характеризуются наличием мощной короны, четко просматриваемой при дневном свете. Результаты измерений электрических параметров контактными методами

Рис. 7. Фрагмент УФ-диагностирования гирлянды из трех изоляторов ПФ-70 на станции Вятские Поляны (опора № 50): а—УФ-изображение; б—видеоизображение

полностью подтверждают диагноз УФ-системы (см. табл. 3). Обращает на себя внимание тот факт, что интенсивность УФ-излучения (площадь короны) в значительной степени определяется величиной превышения поля допусков для электрических параметров изоляторов, в частности значениями тангенса угла диэлектрических потерь (см. изоляторы № 2 и 1 соответственно на рис. 7 и 8).

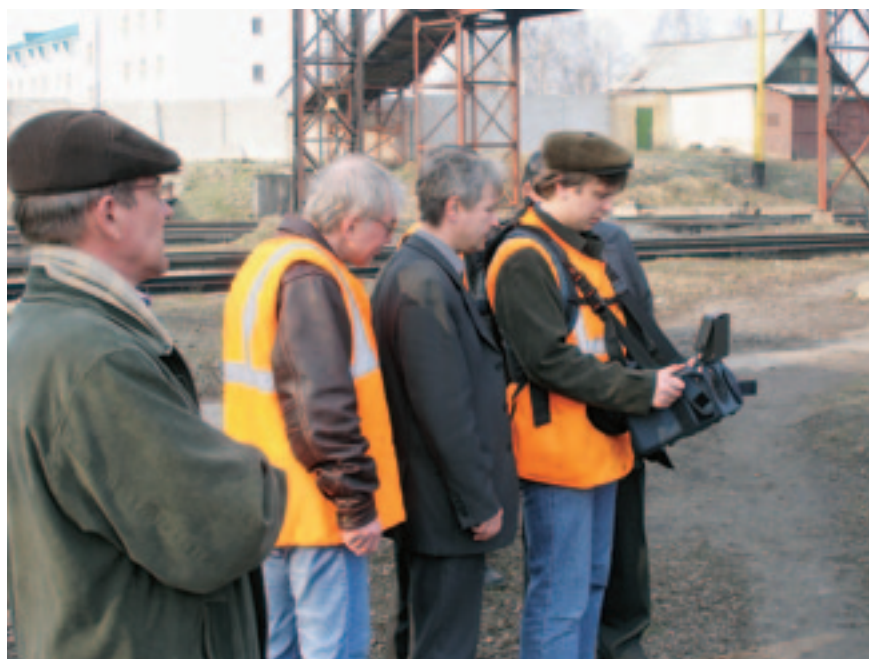
Помимо объездов контактной сети на ВИКС, в соответствии с программой УФ-испытаний был проведен ряд пеших обходов с УФ-камерой (рис. 10). Для ее питания использовали специальные аккумуляторы напряжением 12 В, которые обеспечивали непрерывную работу в течение 3 ч.

Рис. 10. Работа с носимой УФ-камерой при обходах контактной сети и тяговой подстанции

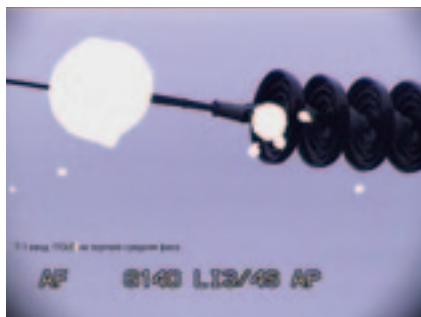
В процессе пеших обходов было обследовано оборудование тяговой подстанции и устройств контактной сети на станции Агрыз. На рис. 11 представлена гирлянда ввода 110 кВ (средняя фаза) тяговой подстанции на портале Т-1 с незначительным дефектом изоляции и неудовлетворительным обжимом ввода. На рис. 12 показано УФ-изображение двух гирлянд контактной сети (опора № 117 на станции Агрыз) с сильной короной со стороны несущего троса. На рис. 13 можно видеть гирлянду с дефектным подвесным изолятором ПФ-70 со стороны КТП, на

Рис. 11. Ввод 110 кВ на портале Т-1 тяговой подстанции Агрыз

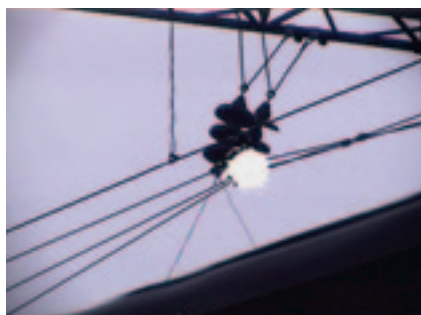
Рис. 12. УФ-изображение двух гирлянд (опора № 117)

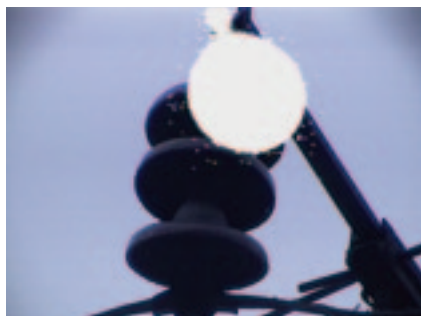
Рис. 13. УФ-изображение изолятора ПФ-70 со стороны КТП

котором наблюдается сильная ша-рообразная корона.

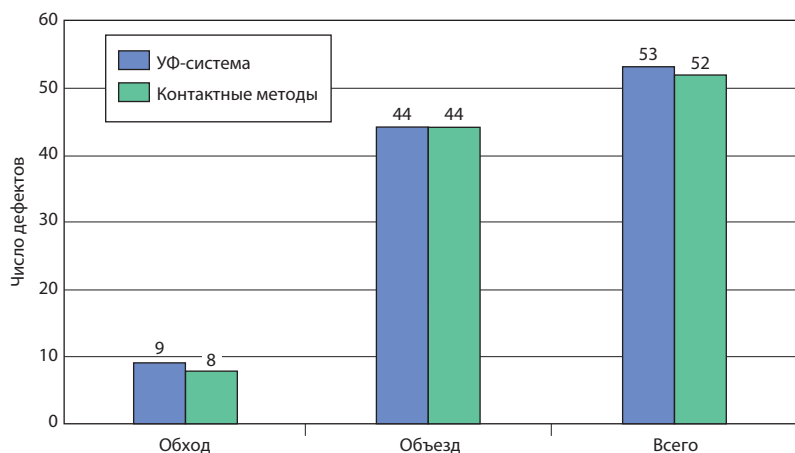
Всего за время эксплуатационных испытаний диагностической УФ-системой были выявлены 53 дефектные гирлянды изоляторов, из которых 52 были подтверждены как действительно дефектные с помощью соответствующих традиционных контактных измерений, выполненных специалистами ДЭЛ Горьковской железной дороги. Результаты этих измерений представлены в виде официальных протоколов и отчета о проведении испытаний. Распределение числа дефектов, выявленных с борта ВИКС УФ-системой во время объезда и в процессе пешеходных обходов, показано на рис.14.

Анализ представленной диаграммы показывает, что достоверность диагностики изоляторов контактной сети с помощью мобильной компьютеризированной диагностической УФ-системы составляет около 96 %.

Рис. 14. Распределение числа дефектов, выявленных УФ-системой при объездах и обходах

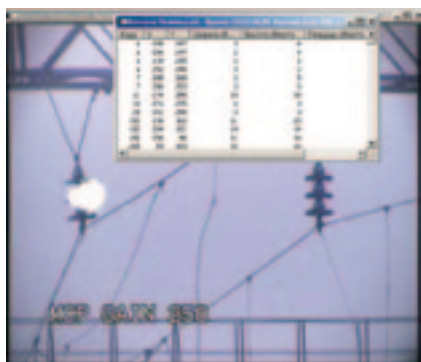
На рис. 15 представлено изображение экрана компьютерного монитора с основными панелями управления программой. В левой верхней части расположены кнопки управления функциями, режимами работы программы и прокруткой УФ-видеофильма, датой и таймером в соответствии со структурой соответствующего файла с расширением *mpg* или *avi*.

Основное окно разделено на две части. Большое поле предназначено для просмотра цифрового УФ-видеофильма. Другая часть окна отведена для диагностических параметров и сведений о привязке каждого кадра к месту (название участка и номеров опор в соответствии с электронным паспортом пути, передаваемых по СОМ-порту от бортового ИВК ВИКС).

Программа позволяет в автоматическом режиме распознавать изоляторы контактной сети, отстраиваться от помех, оценивать ширину, высоту и площадь ПЧР или короны. В представленном фрагменте (см. рис. 15) отражен

процесс автоматического обнаружения программой дефектной гирлянды из трех фарфоровых изоляторов ПФ-70 на опоре № 75С (станция Вятские Поляны). На среднем изоляторе зафиксирован интенсивный коронный разряд. В малом окне показана диагностическая УФ-информация о состоянии не только данной гирлянды, но и всех других, классифицированных УФ-системой как дефектные. Для вызова и просмотра забракованных УФ-системой гирлянд изоляторов оператору достаточно щелкнуть мышью на соответствующих строках в малом окне экрана.

Рис. 15. Фрагмент процесса автоматического распознавания и диагностирования изоляторов контактной сети с помощью программы UFAnalyser
