# Укрепление скал и склонов в долине Среднего Рейна — важная задача технического и экологического характера

Верхняя часть долины Среднего Рейна представляет собой уникальный историко-ландшафтный район, имеющий большую культурную ценность и с 2002 г. находящийся под защитой ЮНЕСКО. Железная дорога, существующая здесь с 1862 г., является частью этого ландшафта. Она проложена в узком ущелье, глубина которого местами достигает 300 м, и окружена отвесными скалами и скалистыми склонами, причем устройства защиты от обвалов имеют такой же возраст, как и сама дорога. В связи с участвовавшими обвалами и оползнями после зимы 2001/2002 года железными дорогами Германии (DBAG) в целях обеспечения безопасности движения было проведено обследование горных склонов вдоль всей трассы. По результатам этого обследования был составлен всеобъемлющий каталог защитных мероприятий и проведен анализ их эффективности с разных точек зрения: обеспечения безопасности движения, защиты природного и исторического наследия, технических методов реализации и объема затрат.

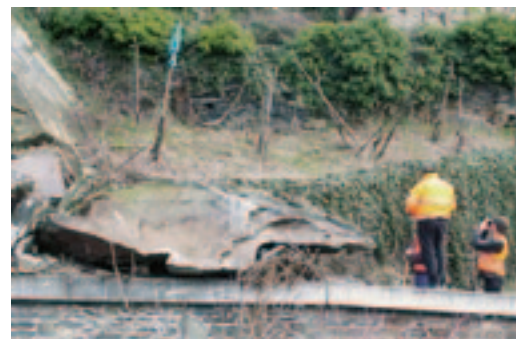
Рис. 2. Обрушившийся обломок скалы у портала тоннеля Лорелей

Поводом для проведения работ по обеспечению безопасности послужили участвовавшие обвалы в 2001/2002 году. При этих обвалах большие обломки скальных пород объемом в несколько кубических метров отрывались от скал и падали на железнодорожный путь (рис. 2). Некоторые из них долетали даже до федеральной автомобильной трассы В 42, проходящей параллельно железной доро-

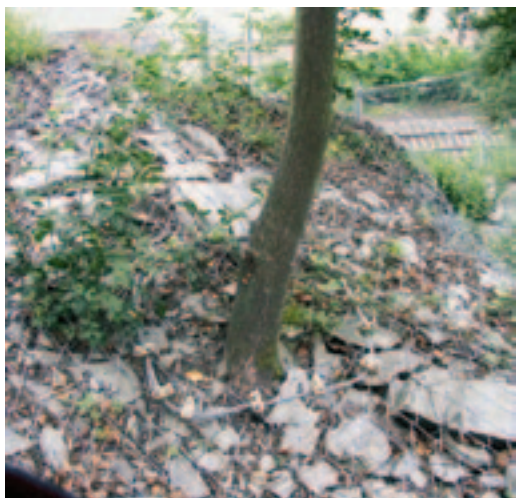
Рис. 3. Окно в защитной сетке для прикорневой зоны дерева

В результате сотрудничества специалистов по геотехнике и охране природного ландшафта с помощью специальных мероприятий с самого начала удается ограничивать вмешательство в среду обитания растений и животных, а также в существующий природный ландшафт (рис. 3). Все строительные работы сопровождаются тща-

- для сохранения мест гнездования горных птиц, а также для сохранения особо ценных пород деревьев и других растений в сетках делаются соответствующие окна;

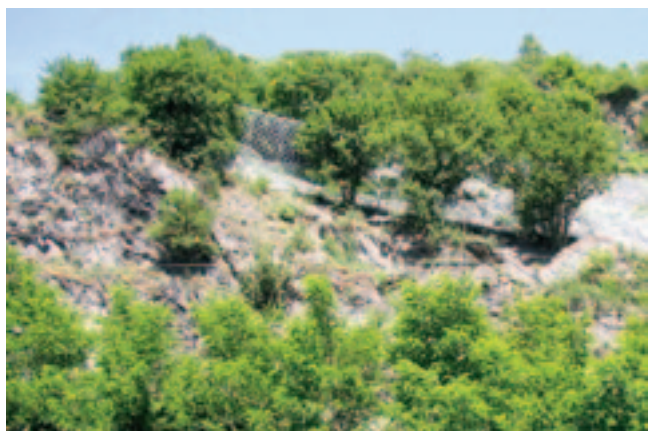
Рис. 4. Сетчатый улавливающий барьер

Такой мерой является, прежде всего, установка защитных сеток на крутых склонах скал, расположенных в непосредственной близости от железной дороги, которые дополняются в некоторых местах установкой защитных барьеров (рис. 4).

пределами габарита приближения строений) примерно на высоте 8 м над УГР рельса, расположенного со стороны скал. В зависимости от местных условий ограждения устанавливаются секциями длиной от 25 до 60 м. Высота ограждений может при этом достигать 7,5 м. Необходимые размеры определяют с помощью компьютерного моделирования камнепада. В некоторых случаях необходимы дополнительные меры безопасности, такие, как пломбирование с помощью торкретбетона, скрепление с помощью костылей или закрепление отдельных фрагментов скалы.

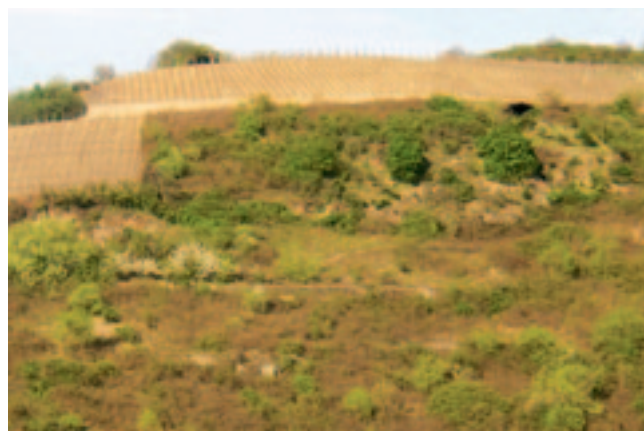
Рис. 5. Склон с виноградниками и кустарником, требующий переустройства для улучшения состояния флоры и фауны

- удаление растительности ограничивается до необходимого минимума (рис. 5). Так, срезание кустарниковой поросли производится на такой высоте, чтобы новые побеги лучше развивались в следующий вегетационный период;
