# Измерение геометрии пути с учетом характеристик подвижного состава

**Центр транспортных технологий (ТТС) и железнодорожная компания Burlington Northern Santa Fe (BNSF) в целях совершенствования системы контроля состояния пути сотрудничают в разработке технологии измерения геометрических параметров пути с учетом условий эксплуатации по новой методике, получившей название PBTG. Эта работа ведется при поддержке Ассоциации американских железных дорог (AAR). В перспективе PBTG может стать альтернативой действующим стандартным методикам инспектирования и содержания пути.**

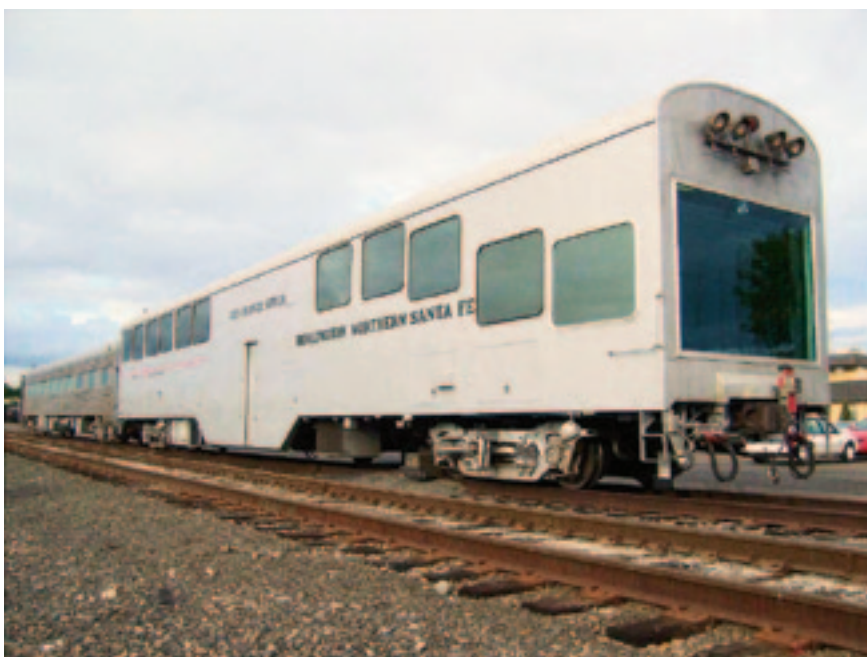
Один из вагонов-путьеизмерителей железнодорожной компании BNSF

Пока что методика PBTG используется в качестве новой дополнительной технологии в обычных вагонах-путьеизмерителях (рисунк). Она соотносит измеренные геометрические параметры пути и значения скорости движения подвижного состава с фактическими его ходовыми характеристиками в реальном времени. С помощью данной методики можно не только выявлять участки пути, на которых могут иметь место неудовлетвори-
