# Высокоскоростной инспекционный поезд IRIS 320

**В 2006 г. на высокоскоростные линии железных дорог Франции вышел инспекционный поезд IRIS 320, предназначенный для контроля технического состояния пути, контактной сети и аппаратуры систем сигнализации и связи. Поезд весьма необычен как по компоновке и оснащению, так и по характеру использования.**

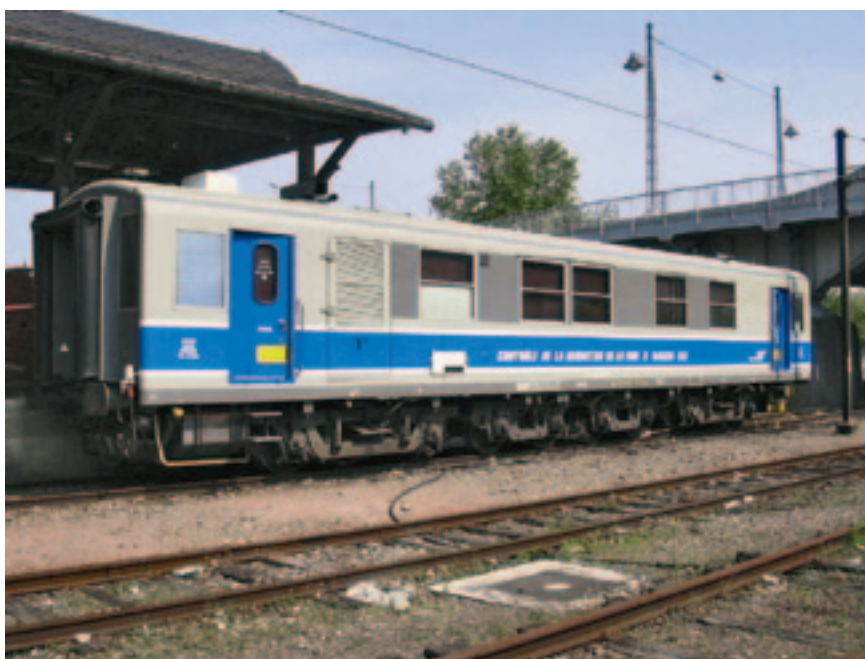
Рис. 1. Инспекционный вагон типа Mauzin

На сети Национального общества железных дорог Франции (SNCF) для инспектирования инфраструктуры используются измерительные вагоны нескольких типов. С помощью вагонов типа Mauzin (рис. 1) измеряют геометрические параметры пути, с помощью вагонов типа Héléne и IES проверяется работа напольных устройств систем сигнализации и связи, в том числе путевых приемопередатчиков и рельсовых цепей. С помощью вагона типа Mélusine (рис. 2), включаемого в составы высокоскоростных поездов, определяются параметры взаимодействия подвижного состава и пути, выявляются дефекты на поверхности катания рельсов, а также проверяется состояние контактной подвески. Часть этих вагонов принадлежит Агентству по испытаниям на железных дорогах (AEF), часть — Дирекции SNCF по туризму (IGT), организацией их работы ведает Национальное логистическое предприятие (ELOG). Имеется также парк вагонов-дефектоскопов.

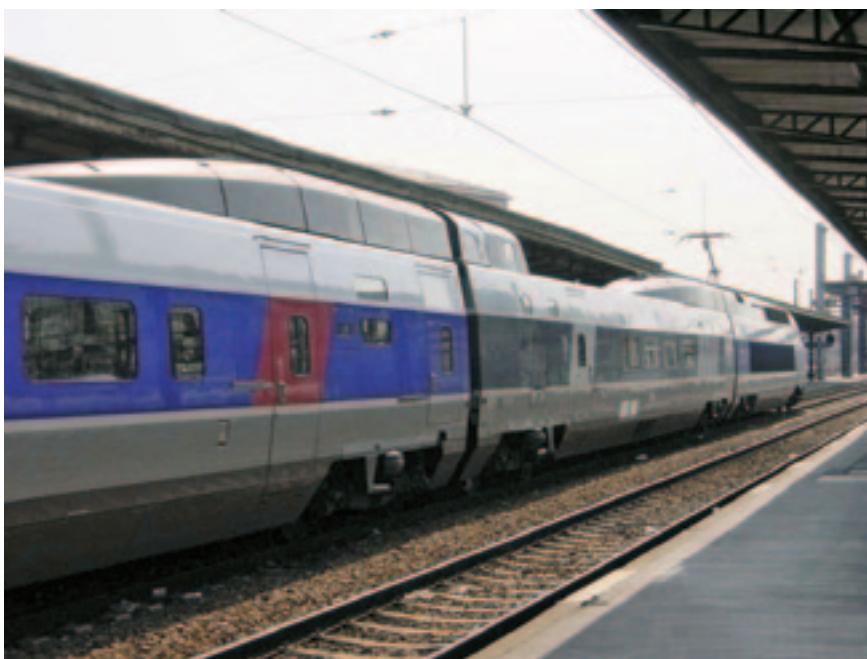
Рис. 2. Инспекционный вагон типа Mélusine в составе высокоскоростного поезда

Вагон Mélusine используется в основном для испытаний на высокоскоростных линиях. Один из вагонов IES близок к окончанию срока службы и, по всей вероятности, скоро будет списан. Оборудование и аппаратура остальных вагонов Héléne и IES в настоящее время унифицируется в целях универсализации их использования с

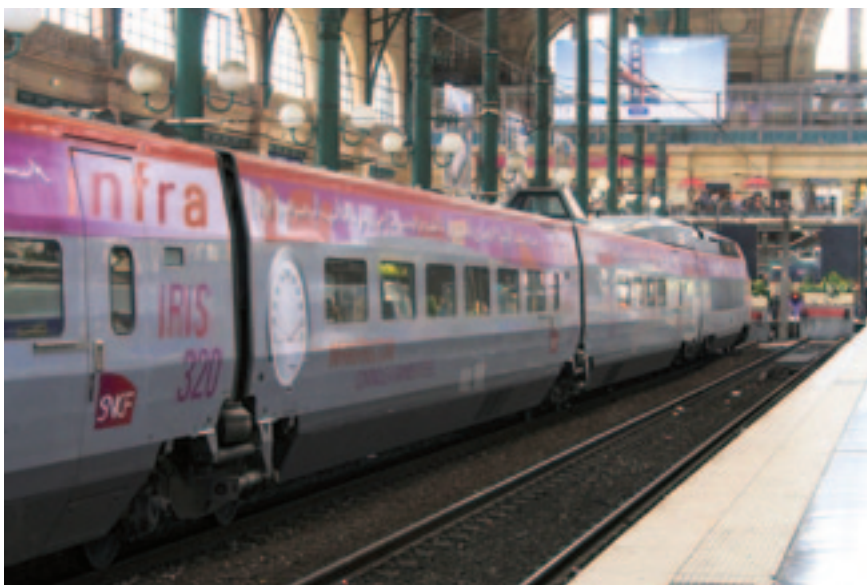
Рис. 3. Инспекционный поезд IRIS 320 на вокзале Париж-Северный

Поезд IRIS 320 (рис. 3) предназначен для проведения комплексного инспектирования ин-

фраструктуры высокоскоростных линий без создания помех для движения графиковых высокоскоростных поездов (этим, в частности, объясняется присутствие цифры 320 в его названии — конструкционная скорость поезда равна 320 км/ч) и без необходимости в трудоемких работах по включению в составы высокоскоростных поездов, как это имеет место в отношении инспекционного вагона Mélusine. Он разработан и изготовлен на базе серийного трехсистемного электропоезда TGV Réseau № 4530 выпуска 1995 г., соответствующим образом реконструированного и снабженного всем необходимым для выполнения непосредственных функций по измерению множества параметров, обработки и анализа результатов измерений и архивирования данных, а также для предоставления обслуживающему персоналу высокого уровня комфорта на борту как во время работы, так и в свободное время.

Поезд IRIS 320 имеет длину 200 м и состоит из десяти вагонов — двух концевых моторных общей мощностью 8800 кВт и восьми промежуточных прицепных, в которых расположены служебные, вспомогательные помещения и сосредоточена вся аппаратура.
