# Модернизация поездов IC125

**Вагоны скоростных дизель-поездов категории IC125, эксплуатируемых британской компанией-оператором First Great Western, к моменту модернизации имели изношенный и устаревший вид. Выполненная реконструкция радикально изменила их вид: вагоны, прослужившие более 30 лет, выглядят лучше, чем когда-либо. Вместе с тем очевидная необходимость модернизации для компаний — операторов пассажирских перевозок на железных дорогах Великобритании сопряжена с серьезными расходами. Кроме того, обеспечение соответствия правовым нормам по облегчению доступа пассажирам с ограниченными физическими возможностями также связано с дополнительными расходами, так что общие затраты на модернизацию повышаются до величин, ранее невозможных.**

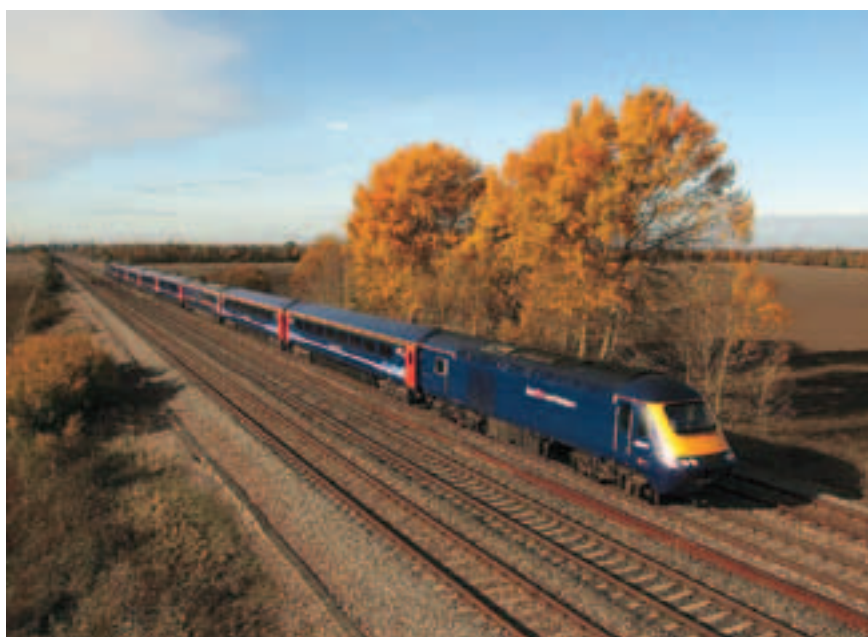
Рис. 1. Модернизированный поезд IC125

му модернизации поездов IC125 (рис. 1), последней перед окончательным исключением вагонов из рабочего парка, намеченным на 2015 г.

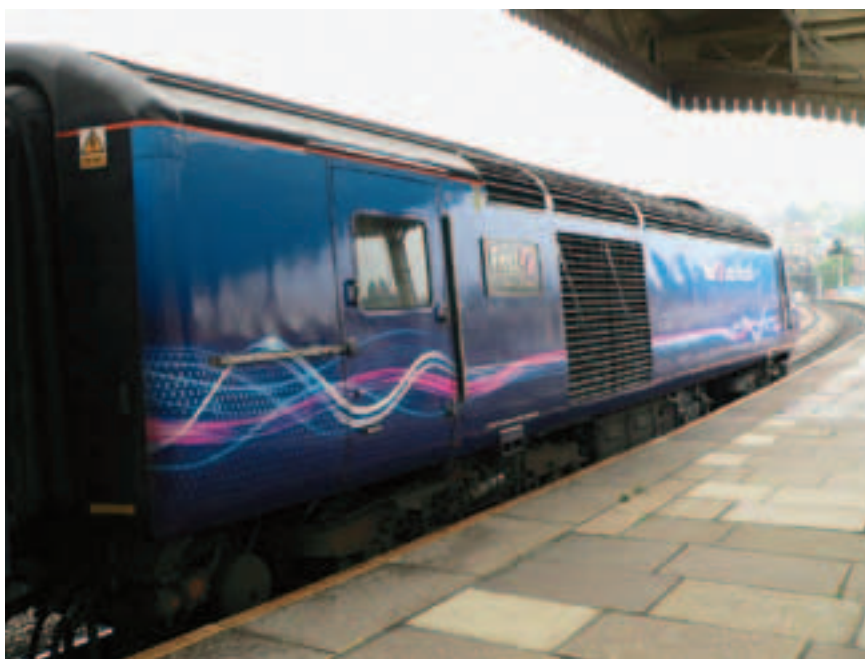
Рис. 2. Модернизированный моторный вагон серии 43 с окраской в стиле неоп

В 2006 г. основное внимание компания уделяла вопросам надежности моторных вагонов серии 43 (рис. 2). В ходе модернизации этих вагонов осуществлялась их ремоторизация с заменой дизелей типа Paxman Valenta 12RP200L новыми типа 16V4000 компании MTU (рис. 3), отличающимися более высокими эксплуатационными характеристиками, в том числе экономичностью и экологической чистотой — они обеспечивают сокращение на 60% вредных выбросов в атмосферу.

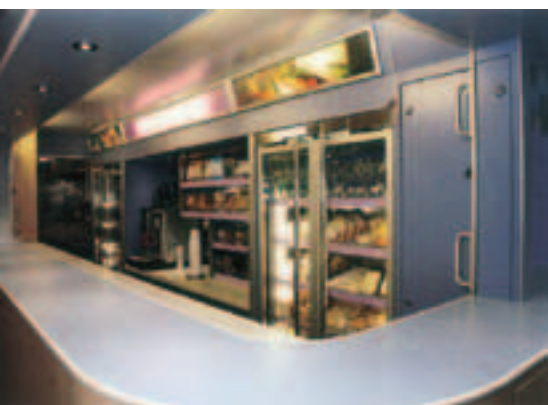
Рис. 4. Барная зона модернизированного вагона с буфетом

шить визуальное восприятие. От старого стиля с расположением барной стойки по оси вагона отказались в пользу стойки, изогнутой в сторону входной площадки, за которой находится смежный вагон второго класса (именно из вагонов второго класса приходит большинство посетителей). Вновь установленное оборудование создает атмосферу кафе или бара, обе-

спечено электропитание для дополнительных кулеров, по-новому расположены потолочные светильники (рис. 4).

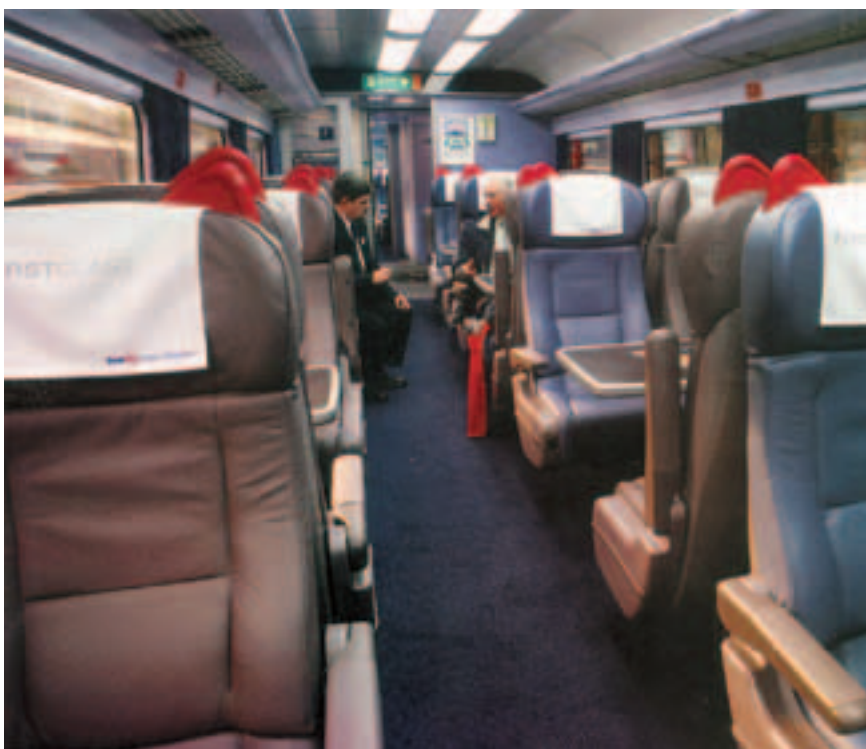
Рис. 5. Интерьер салона первого класса после модернизации

Намерения FGW по изменению схемы расстановки кресел и увеличению числа мест в салонах вызвали неоднозначную реакцию в отрасли. Планы замены кресел новыми с кожаной обивкой в первом классе встретили понимание (рис. 5), а намерение отказаться от столиков во втором классе с увеличением числа кресел «самолетного» типа вызвало опасения из-за возможного уменьшения пространства для ног и роста платы за проезд.

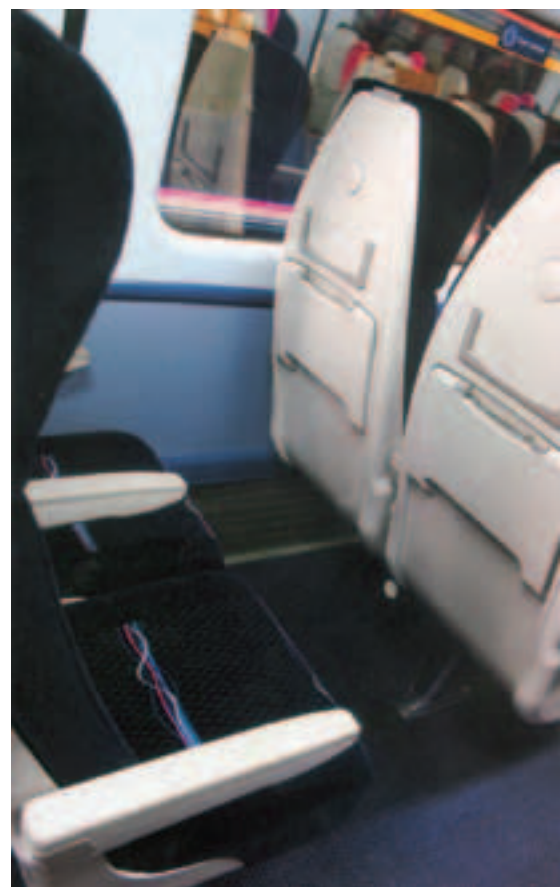
Рис. 6. Новые кресла в салоне второго класса

для сидения в поезде можно увеличить на 30 (ранее было 470 мест). Кроме того, выяснили, что многим пассажирам не нравится расстановка кресел, при которой пассажир сидит лицом к лицу с тремя незнакомыми попутчиками. Поэтому особое внимание уделили конструкции кресел, расставленных по схеме 2 + 2 последовательно. Увеличили расстояние для ног по сравнению с прежней конструкцией, пассажирам с ноутбуками предоставили возможность удлинить откидной столик за счет выдвижных панелей. В целом реакция пассажиров была позитивной. Новые кресла получили высокую спинку в соответствии с современными требованиями к прочности конструкций подвижного состава в случае столкновений, в каждой паре намного более удобных по сравнению с прежними кресел обеспечена высокая степень приватности (рис. 6).
