Ультразвуковой контроль осей колесных пар поездов семейства ICE

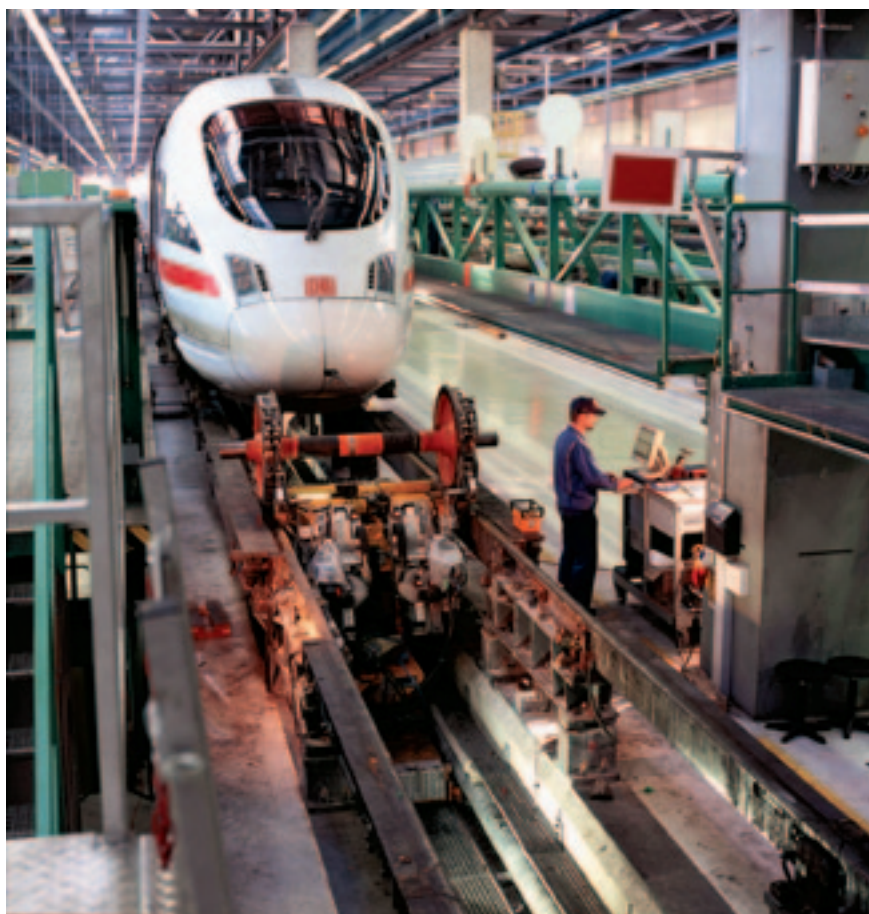
Рис. 2. Ультразвуковые испытания колесных пар в депо Мюнхен (фото: DB, Буссе)

Введенное на сети DB сокращение пробегов между ультразвуковыми испытаниями колесных пар поездов ICE (рис. 2) привело к тому, что уже с середины октября 2008 г. уменьшились размеры движения на линиях, по которым курсируют поезда ICE 3. В результате этого зачастую стало невозможно эксплуатировать составы, представляющие собой сцепы из двух базовых поездов, а на некоторых участках эти поезда полностью изымались из эксплуатации. Так, на маршру-

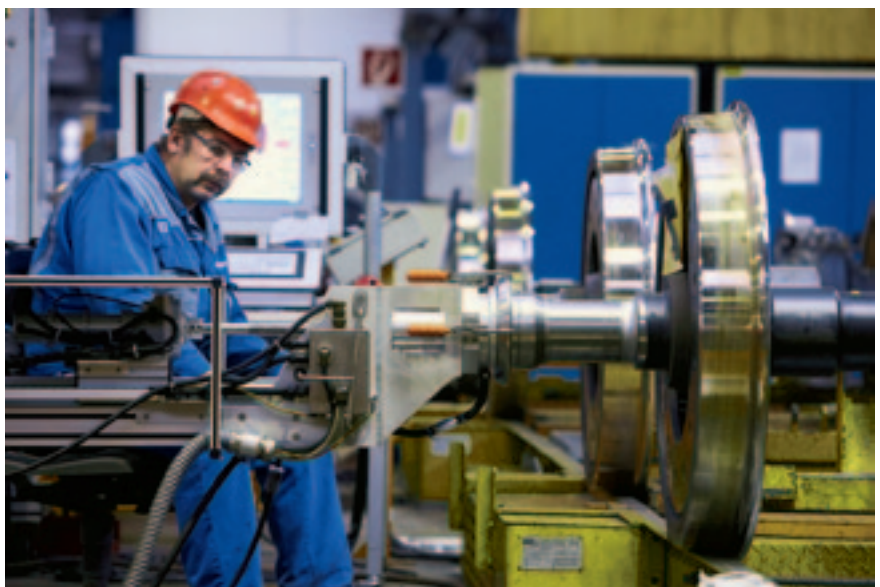
Рис. 4. Участок ультразвукового контроля колесных пар на заводе в Крефельде (фото: DB, С. Варгер)

Хотя с первого момента было ясно, что DB со своими имеющимися в распоряжении ресурсами, т. е. ультразвуковыми установками и обслуживающим персоналом, не смогут регулярно контролировать весь парк подвижного состава с принятыми интервалами, тем не менее они обещали выйти на прежний график движения за короткое время. По состоянию на конец 2008 г. половина парка поездов ICE-T находилась в отстое, а дополнительные установки для ультразвукового контроля (рис. 4) должны были появиться только в феврале 2009 г.
