# Противоугоны в пути на железобетонных шпалах

Центр транспортных технологий (Transportation Technology Center, TTC) Ассоциации американских железных дорог (Association of American Railroads, AAR) совместно с железной дорогой Union Pacific (UP) провел испытания, направленные на определение эффективности использования рельсовых противоугонов в пути на железобетонных шпалах, и опубликовал их результаты.

В августе 2007 г. TTC и UP провели совместные испытания по определению рабочих параметров противоугонов, специально спроектированных для пути на железобетонных шпалах. Испытания проводились на трех находящихся в регулярной эксплуатации участках пути с изолированными стыками боль-

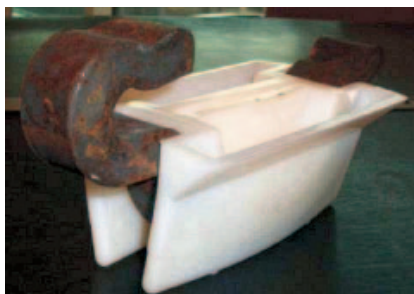
В целях решения этой проблемы изготовители рельсовых противоугонов разработали специальную модификацию этих устройств (рис. 1) для использования на линиях с путем на железобетонных шпалах. Как видно из рисунка, такие противоугоны имеют коробчатую конструкцию, аналогичную конструкции противоугонов, используемых в пути на деревянных шпалах, но снабжены пластиковыми вкладышами, применение которых преследует две цели: обеспечение электрической изоляции между рельсами и железобетонными шпалами и защита последних от повреждений при взаимодействии с металлом противоугонов.

Рис. 1. Рельсовый противоугонон для пути на железобетонных шпалах

Такие противоугоны, испытываемые ТТС и УР, предназначены для использования в наиболее критических местах пути на железобетонных шпалах, а именно возле изолирующих стыков, в зонах стрелочных переводов, на переездах, на мостах с ездой поверху, а также на путях, эксплуатируемых в условиях тяжеловесного движения, где необходимо контролировать продольное смещение рельсов.

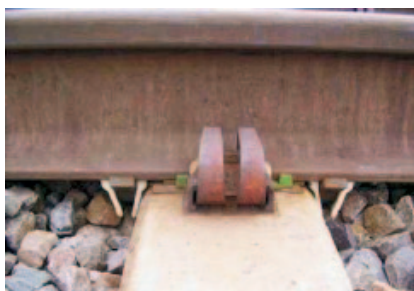
Рис. 2. Железобетонная шпала и рельс с противоугонами

мые с максимальной крутизной уклонов в направлении запад — восток, равной 5‰. Каждый участок оснащен изолирующими рельсовыми стыками. На двух участках эти стыки были уже довольно значительно изношенными, на третьем — новыми, устроенными перед испытаниями. На каждом участке на одной из рельсовых нитей 120 последовательно расположенных шпал по обе стороны каждого изолированного стыка были снабжены противоугонами (рис. 2), в то время как на другой рельсовой нити противоугоны не устанавливались. Таким образом, на каждом экспериментальном участке имелась возможность прямого сопоставления поведения рельсов, имеющих продольное закрепление и не имеющих его.

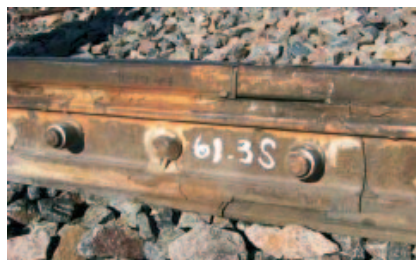
В ноябре 2008 г. на одном из испытательных участков, оснащенных изолирующими стыками с большим сроком службы, был обнаружен излом рельсовой накладки с наружной стороны одного из стыков (рис. 5). В накладке с внутренней стороны стыка также была обнаружена трещина, хотя она не распространилась по всей ширине накладки.

Рис. 5. Излом рельсовой накладки с наружной стороны изолирующего стыка

Следует, однако, отметить, что замена рельсовой накладки была произведена через 9 дней после излома, и за этот период изменения RNT характеризовали, главным образом, изменения фактической температуры рельсов, которая колеблется в значительно более широком диапазоне, чем RNT.
