# Железная дорога JR East

## после катастрофического землетрясения 2011 года

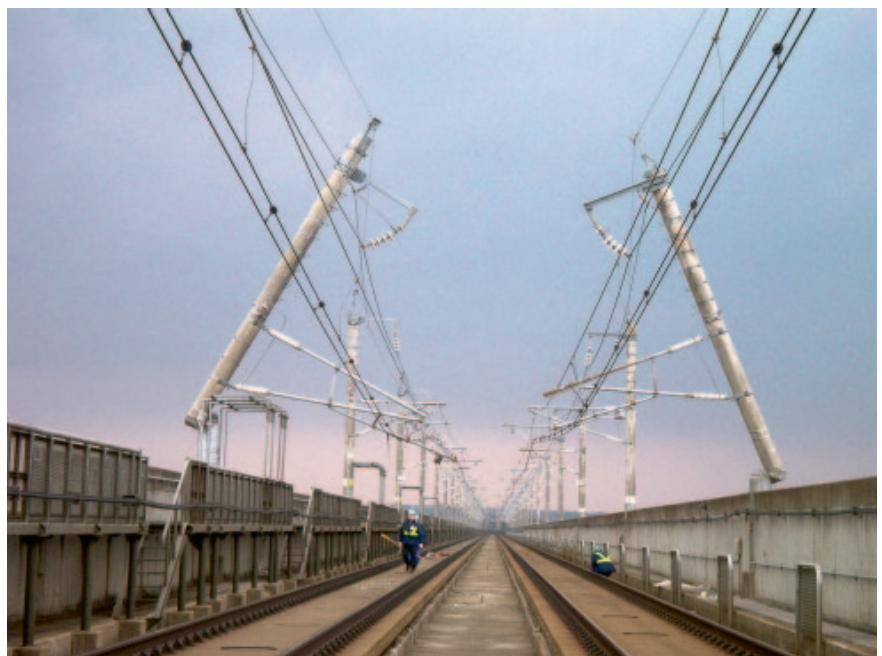
Рис. 1. Поврежденные опоры контактной сети на одной из высокоскоростных линий JR East

Разрушения разной степени были зафиксированы в 1200 местах на линиях Синкансен, главным образом на линии Тохоку. Характерными были повреждения опор контактной сети (примерно в 540 местах; рис. 1) и линий электропередачи (в 470 местах). Высказывалось предположение, что причиной таких повреждений стало совпадение длины волны вынужденных сдвигов с собственной частотой колебаний опор контактной сети. То, что фундаменты опор на надземных структурах имеют некоторую степень подвижности, упрощает восстановительные работы. Что касается контактной подвески, то случаев обрыва контактного провода было относительно немного, и повреждения подвески в основном

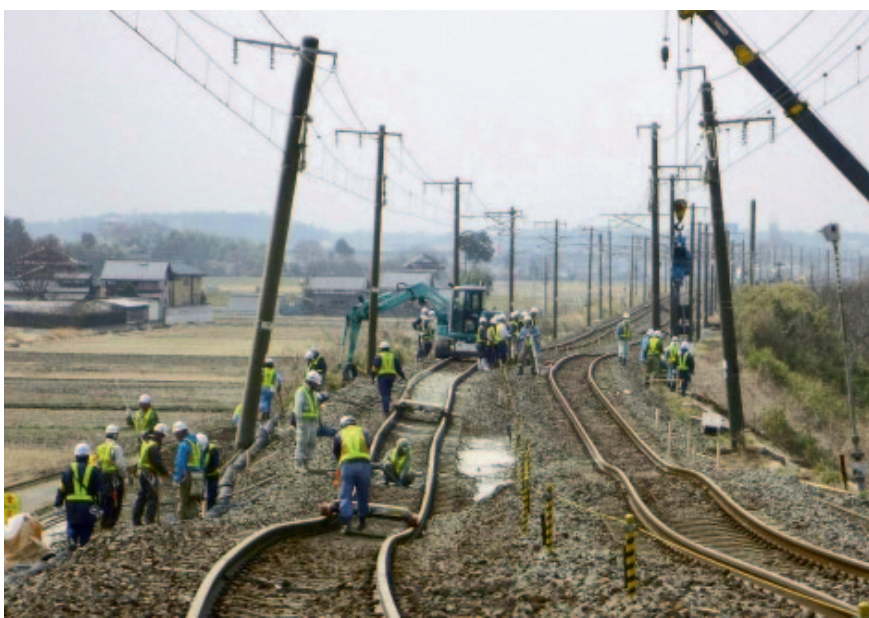
Рис. 2. Восстановительные работы на одной из линий JR East

В то же время около 325 км линий узкой колеи пути серьезно пострадали от цунами: были смыты станционные сооружения, путь и мосты либо снесены волной, либо погребены под обломками. Для участков с серьезными разрушениями предполагалось разработать планы восстановления, согласованные с планами реконструкции, подготовленными национальным правительством и местными властями. Первые результаты восстановительных работ уже есть (рис. 2 и 3).
