Исследование мостов и подходов к ним на участках с интенсивным движением

В рамках программы исследований и испытаний пути на линиях с интенсивным движением поездов, финансируемой Ассоциацией американских железных дорог (AAR) и Федеральной железнодорожной администрацией (FRA) США, специалисты Центра транспортных технологий (ТТС) и железнодорожных компаний Norfolk Southern (NS) и Union Pacific (UP) изучали мосты и подходы к ним, чтобы выявить проблемы содержания пути на переходных участках.

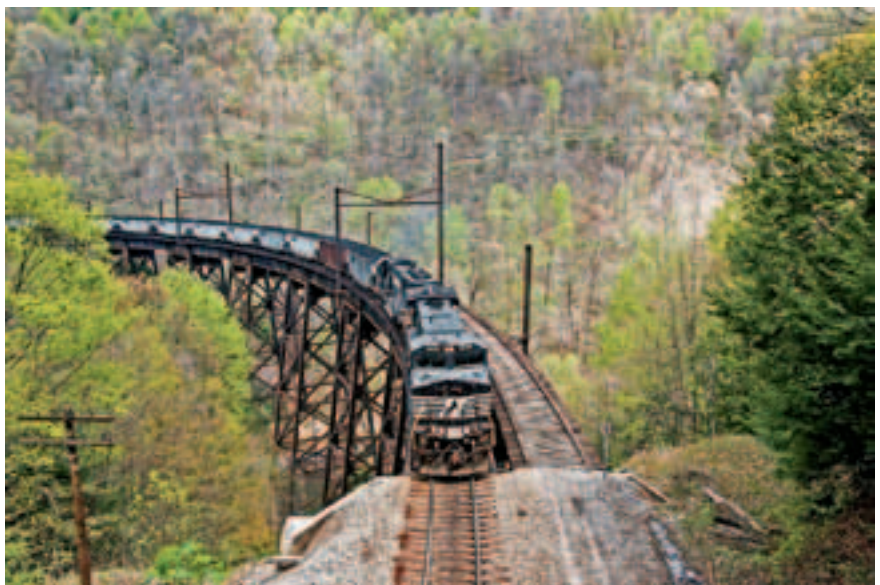
Рис. 1. Один из мостов на участке железной дороги NS вблизи Принстона

уложены на деревянных шпалах. Скорость движения поездов составляет от 32 до 64 км/ч, объем перевозок достигает 55 млн. т в год. На участке имеются шесть металлических мостов с ездой поверху. Те из них, что расположены в кривых малого радиуса или в S-образных кривых, равно как и подходы к ним, требуют более интенсивного текущего содержания. Кроме того, здесь чаще, чем раз в месяц (т. е. через каждые 5 млн. т поездной нагрузки), необходимо выполнять выправку и рихтовку пути. Один из таких мостов показан на рис. 1.

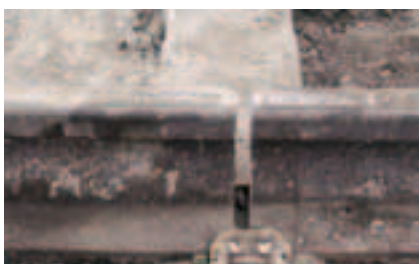
Рис. 6. Излом рельса в месте заиливания балласта

В тех местах, где происходит заиливание балласта, основание пути ослабляется вследствие попадания в него воды; в результате этого наблюдаются значительные циклические деформации пути при проходе поездов с высокими осевыми нагрузками. В сухом же состоянии основание и верхнее строение пути (особенно пути на железобетонных шпалах) приобретают излишне высокую жесткость, способствующую нарушению геометрических параметров пути и, соответственно, возрастанию динамических колесных нагрузок. В обоих случаях это явление приводит к снижению работоспособности пути. В марте 2007 г., например, в результате воздействия высоких динамических нагрузок и больших циклических деформаций на подходе к мосту разрушился один из рельсов в месте заиливания балласта (рис. 6).
