# Новые вагоны MTA-NYCT для инспектирования пути

Администрация городского рельсового транспорта Нью-Йорка (MTA — New York City Transit, MTA-NYCT) недавно получила два новых вагона для инспектирования пути, использование которых, как полагают, будет способствовать дальнейшему повышению уровня безопасности движения поездов.

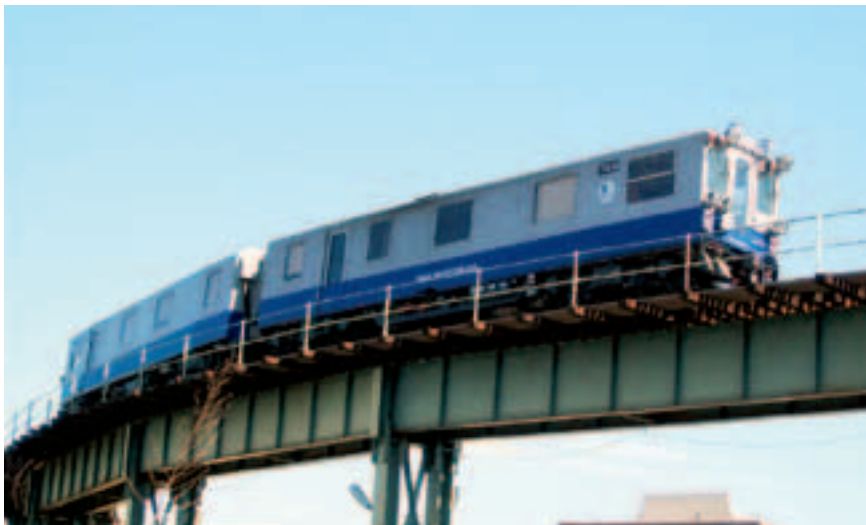
Путеинспекционный вагон типа TGC4 на одной из эстакад сети МТА-НУСТ

Одним из аспектов программы является обеспечение контроля за состоянием пути. В соответствии с этим в 1982 г. был приобретен первый самоходный автономный путеинспекционный вагон типа TGC1, в 1988 г. — еще один подобный вагон типа TGC2, в 2006 г. — третий типа TGC3, в 2007 г. — четвертый типа TGC4 (рисунок; два последних относятся к путеинспекционным вагонам нового поколения). Все вагоны были разработаны корпорацией Plasser American и изготовлены на ее заводе в г. Чесапик (штат Виргиния).

Вагоны типов TGC3 и TGC4 состоят из двух постоянно сцепленных секций с проходом между ними. В одной из секций расположена силовая установка и смонтирована аппаратура системы дефектоскопирования рельсов DAPCO, в другой размещена аппаратура системы измерения геометрических параметров пути.

Оба вагона имеют одинаковую длину 31,15 м, каждый из них оснащен силовой установкой с дизель-генераторным агрегатом мощностью 522 кВт, обеспечивающим вагону возможность работы при движении с максимальной скоростью 96 км/ч, что позволяет не создавать помех графикам пассажирским поездам (хотя инспекционные рейсы, естественно, в основном совер-
