# Турботепловоз серии 210

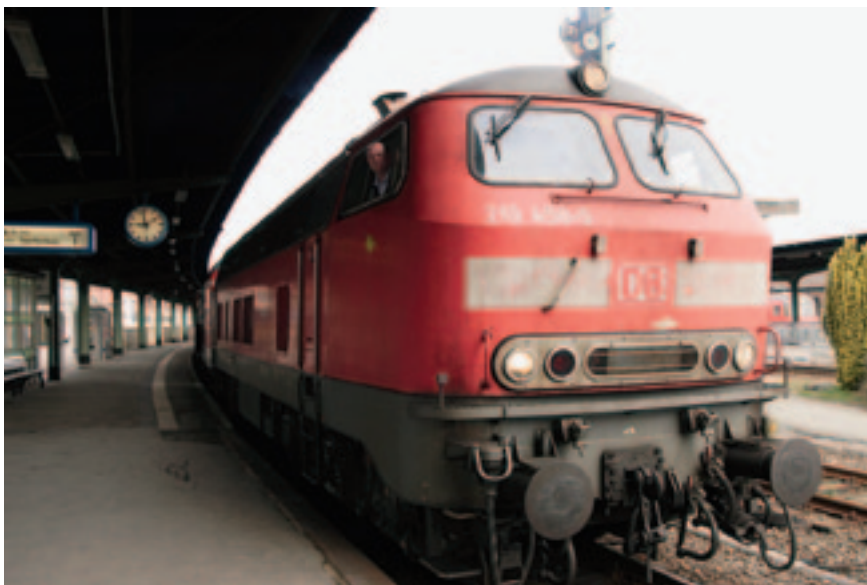
Тепловоз серии 218, получивший серийное обозначение 210 после дооборудования газовой турбиной

Модификацией локомотивов серии 218 (рисунок) стал турботепловоз серии 210 с дизелем V6V 23/29 TL компании MAN и гидравлической передачей компании Voith базовой серии L 820 Brs с двухконтурным преобразователем и гидродинамическим тормозом. Известная в вертолетостроении газовая турбина T 53-L 13 компании AVCO Lycoming, изготовленная по лицензии фирмой Klöckner-Humboldt-Deutz номинальной мощностью 845 кВт со встроенным редуктором, была перестроена для работы на дизельном топливе. Крутящий момент от этой турбины через вал, зубчатые муфты с дугowymi зубьями и установленный на передаче Voith дополнительный преобразователь передается на вторичную сторону гидропривода. Остальная часть тягового тракта осталась без изменения. Систему автоматизированного управления газовой турбиной скомпоновали в отдельном шкафу.
