# Техническое обслуживание поездов Pendolino

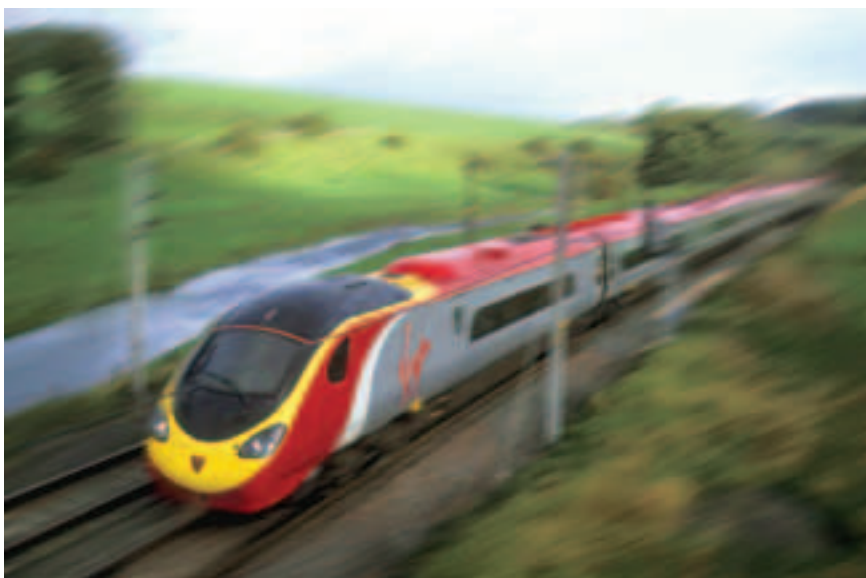
Рис. 1. Электропоезд серии 390 семейства Pendolino в пути (фото: Virgin Trains)

Ввод в обращение 53 скоростных электропоездов семейства Pendolino из вагонов с наклоняемыми кузовами был самым заметным событием в первые 10 лет действия франшизы Virgin West Coast. За 4 года эксплуатации эти поезда, получившие серийное обозначение 390 (рис. 1), стали синонимом бренда компании Virgin, укрепляя ее репутацию с точки зрения качества и надежности обслуживания пассажиров.

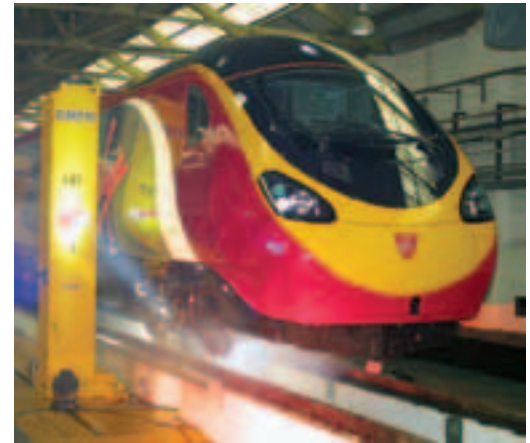
Рис. 2. Поезд Pendolino в депо Лонгсайт сети Traincare в Манчестере (фото: Virgin Trains)

Манчестере (рис. 2), Эдж-Хилле и Полмади, с применением совершенно новых технологических решений, отличных от тех, которые использовались в 1970-е годы на Британских железных дорогах. Суть новшества состоит в том, что объектом обслуживания является не отдельный вагон, а поезд целиком как единая система, так что персонал в общей сложности имеет дело не с 470 вагонами, а с 53 поездами, причем набор оборудования в одном из вагонов поезда не одинаков с набором в любом другом. Распределение оборудования по всему поезду означает, что неисправность в одном вагоне может произойти по причине отката совсем в другом. Отправить поезд в эксплуатацию, уменьшив число вагонов за счет изъятия неисправных, в данном случае уже нельзя.
