Выбор дверей пассажирских вагонов

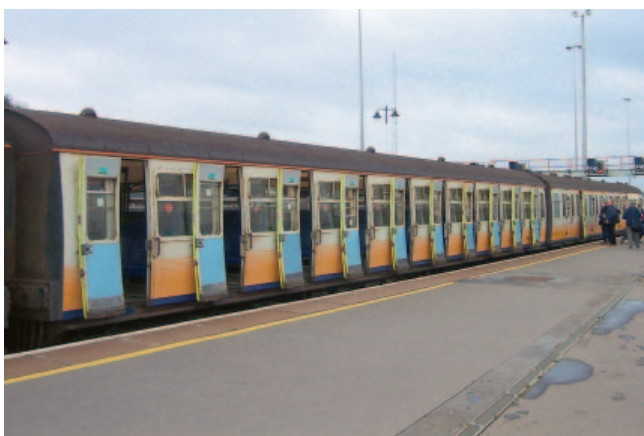
Рис. 1. Вагон электропоезда серии 423 с распашными дверями

Привод автоматических дверей требует больше места и уменьшает тем самым число мест в вагоне, поэтому число дверей стремятся минимизировать. В прицепном вагоне второго класса электропоезда серии 423 с 10 парами распашных дверей — 98 мест для сидения (рис. 1). Пришедший ему на смену вагон серии 450 имеет 56 постоянных и 9

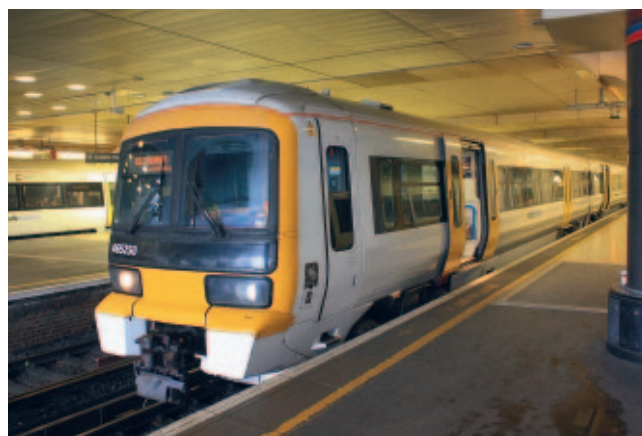
Рис. 2. Электропоезд серии 465 с прислонно-сдвижными дверями

В течение последних 20 лет предпочтение отдавали прислонно-сдвижным дверям (рис. 2). Они бесшумны в эксплуатации, обеспечивают защиту от погодных условий, перепадов давления, но требуют сложной системы управления и тщательного обслуживания. Кроме того, такие двери действуют втрое медленнее, чем обычные раздвижные. Однако прислонно-сдвижные двери обеспечивают гладкую наружную поверхность, предпочитаемую дизайнерами поездов, и облегчают уход за ней.

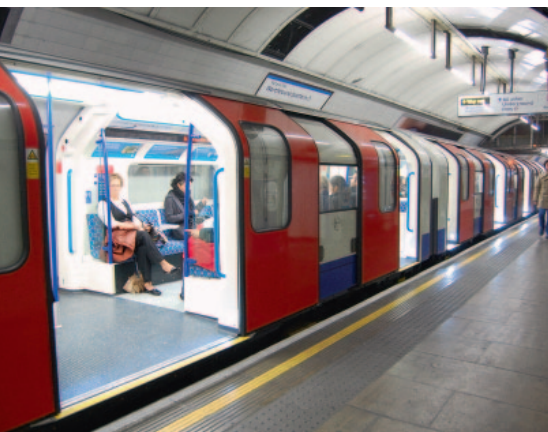
Рис. 3. Поезд линии Victoria метрополитена Лондона со сдвижными дверями

Поезда Лондонского метрополитена, выпускаемые с начала 1990-х годов, имели сдвижные одно- и двустворчатые двери, смонтированные снаружи кузова (рис. 3). Это решение стали практиковать после экспериментов 1986 г., когда цельноалюминиевые конструкции вагонов потребовали использования навешенных снаружи дверей, чтобы разместить дверные стойки. Во время начальных испытаний поезд

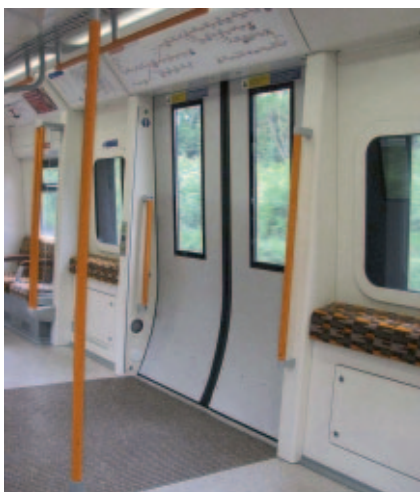
Рис. 4. Интерьер вагона электропоезда серии 378 с раздвижными дверями, створки которых убираются в полости кузова

Вместе с тем в последнее время отмечаются случаи возврата к дверям такого типа у электропоездов серий 376/378 постройки Bombardier (рис. 4) и 395 постройки Hitachi.
