Укрепление основания пути

Результатом выполнения программы исследований по инновационным конструкциям железнодорожного пути (Innovative Track System, Innotrack), реализуемой в рамках МСЖД, стали рекомендации по улучшению состояния земляного полотна и верхнего строения пути, которые содержат ряд инновационных решений и уже нашли применение на линиях Национального общества железных дорог Франции (SNCF).

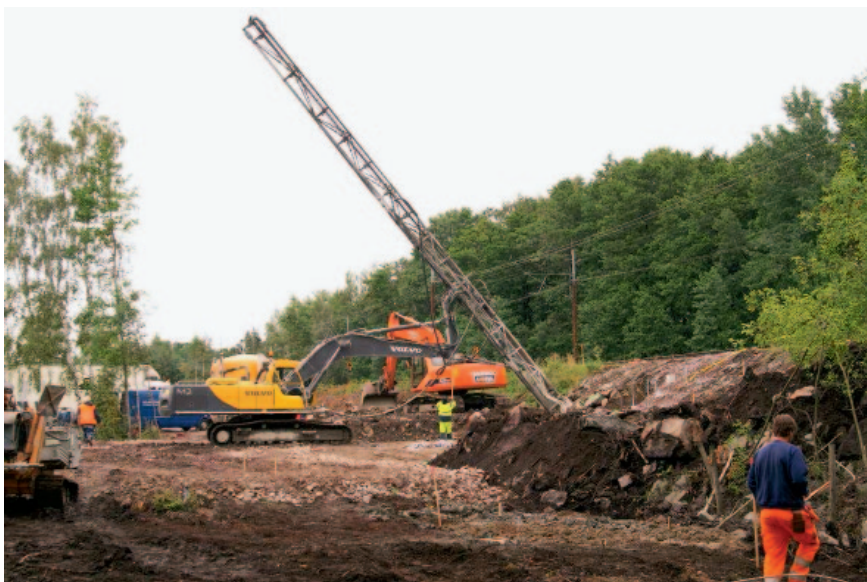
Установка наклонной цементно-известковой колонны для усиления земляного полотна

В Швеции проведены крупномасштабные испытания нового метода упрочнения грунта земляного полотна под насыпями действующих железнодорожных линий за счет создания стенок из наклонных цементно-известковых колонн (рисунок), причем без остановки движения поездов. В качестве экспериментального был выбран участок линии, на которой проводилась реконструкция с целью повышения осевой нагрузки, но насыпь не имела нужной устойчивости.

Укрепляющие земляное полотно стенки создавались из устанавливаемых рядом друг с другом наклонных колонн, изготовление которых начиналось с погружения на определенную глубину в грунт медленно вращающегося полого вала со смешивающим устройством (мешалкой) внутри. При вращении инструмента в противоположную сторону

и его подъеме связующий раствор смешивался с грунтом земляного полотна. В результате создавалась колонна стабилизированного грунта круглого сечения. Процесс стабилизации грунта начинался немедленно, прочность земляного полотна усиливалась с течением времени.
