Новые технологии оценки состояния земляного полотна и балластного слоя

Георадарные технологии

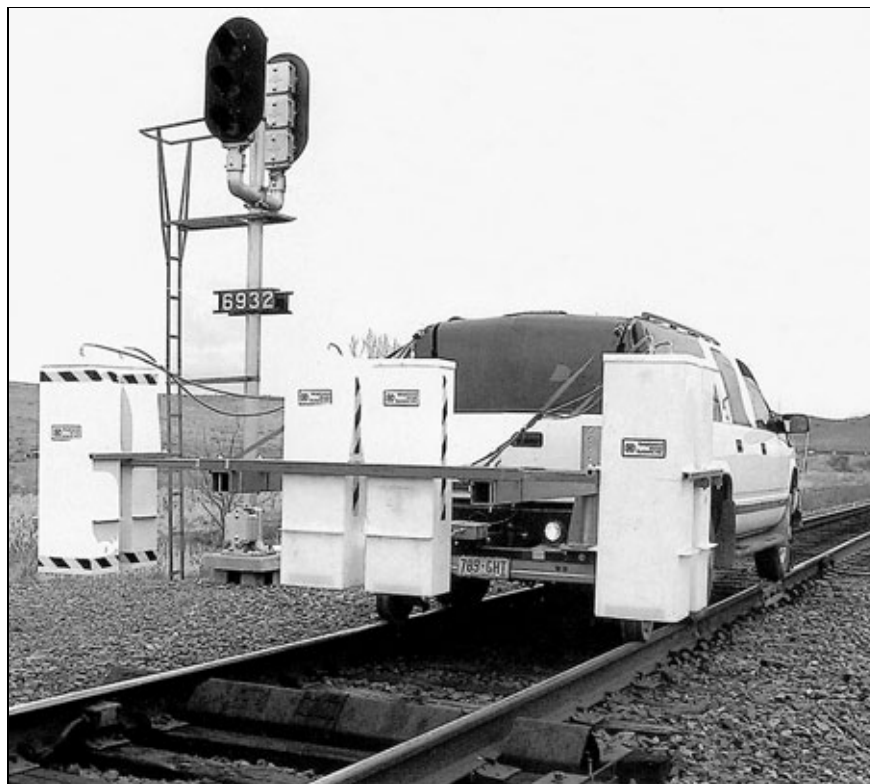
Для использования на железных дорогах георадарное оборудование монтируют на транспортном средстве с комбинированной ходовой частью (рисунок).

Мобильная георадарная установка

Определенный зазор между излучателями и поверхностью катания рельсов позволяет непрерывно вести измерения при движении с обычной скоростью. Конфигурация антенны и технология съемки оптимизированы с целью учета влияния лежащих в пути рельсов и шпал. Антенны-излучатели расположены над обоими концами шпал, а также над осью пути, что позволяет отслеживать изменения характеристик основания пути в поперечном направлении. Испытания, финансируемые железнодорожной компанией Burlington Northern and Santa Fe, Федеральной железнодорожной администрацией (FRA) и возглавляемые корпорацией Geo-Recovery Systems, продемонстрировали способность GPR выявлять различия между слоями грунта, а также обнаруживать зоны переувлажнения и загрязнения балласта. Эффективность метода была доказа-
